## Dehiscencia de histerorrafia. Imagen ecográfica.

López F, Adiego B, Albi MV.

Área de Ginecología y Obstetricia. Fundación Hospital Alcorcón (Madrid)

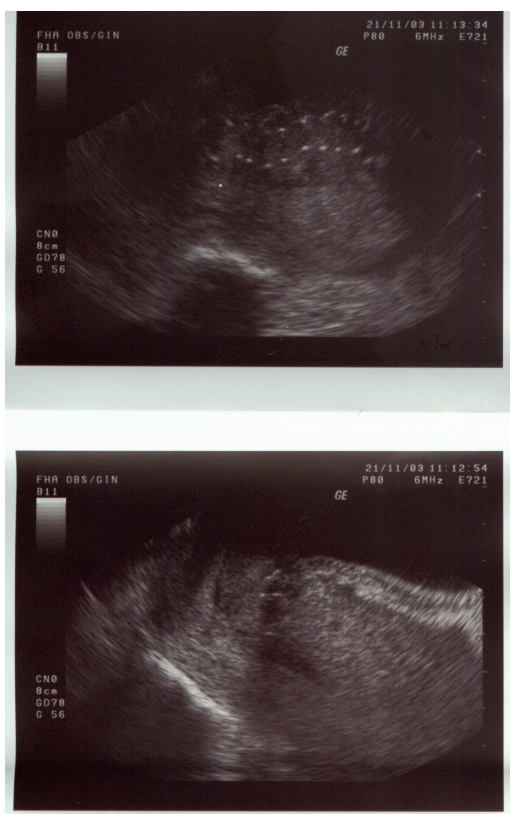
En la ecografía de control (Fig. 1), realizada tras dos días de tratamiento con antibióticos y oxitócicos, se describió una imagen hipoecogénica, alargada, localizada a nivel de la histerorrafia, compatible con una posible dehiscencia.

En el corte transversal pueden apreciarse las líneas hiperecogénicas bien definidas que corresponden a la sutura continua en monocapa del útero.

Figura 1: Ecografía inicial.

Las imágenes corresponden a un corte longitudinal y otro transversal realizados a nivel de la histerorrafia de un útero puerperal (cesárea por gestación gemelar + OTB realizada 15 días antes). La paciente acudió a Urgencias por febrícula y dolor suprapúbico irradiado a fosa iliaca derecha de varios días de evolución. A la exploración el abdomen era blando y depresible, con restos hemáticos ligeramente malolientes en vagina; el cérvix estaba entreabierto y el útero subinvolucionado y doloroso a la palpación.
